# Linee per la progettazione di opere per la mitigazione del rischio idrogeologico di Stromboli e Ginostra - Indagine sulle recenti tipologie eruttive

ResearchGate DOI: 10.13140/RG.2.2.11020.01920 – January 2025

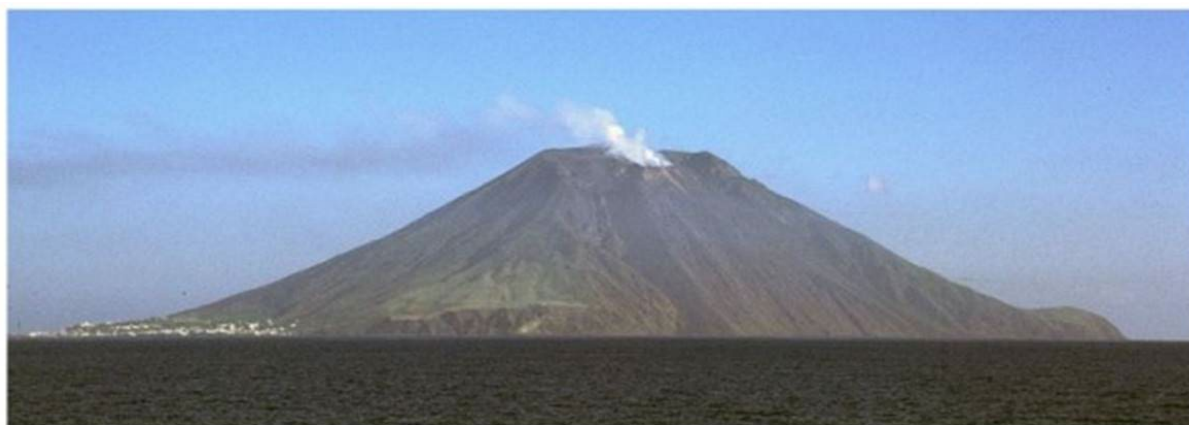
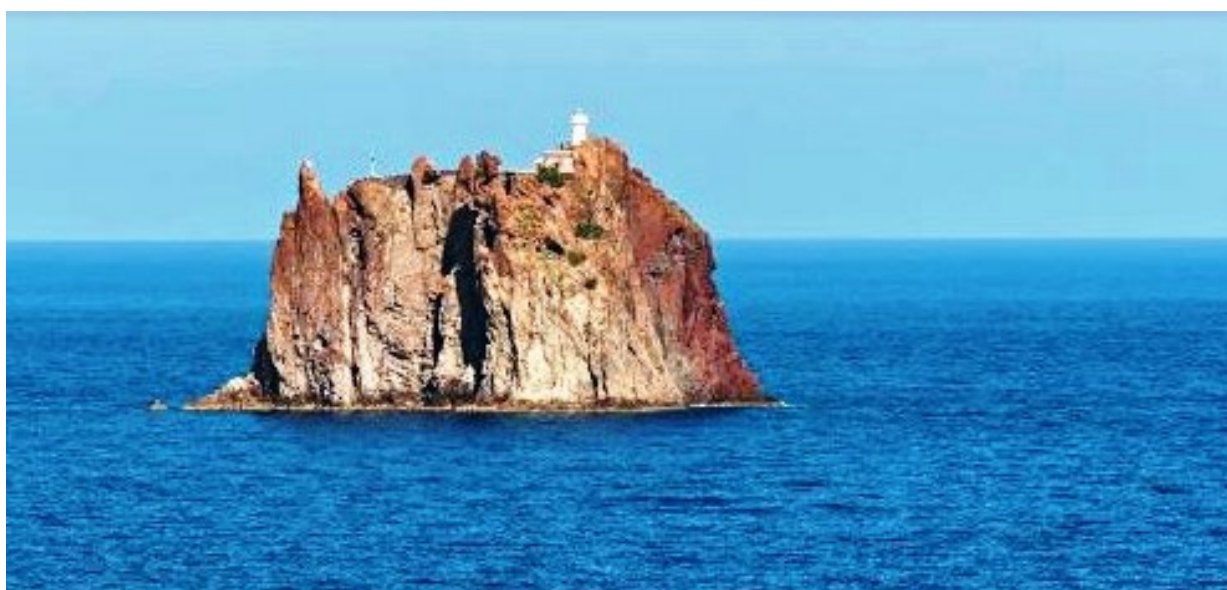
Fig. 3 – a) Il versante nord del vulcano Stromboli visto dal mare (giugno 1997). Si osserva sulla sinistra il paese di Stromboli (Foto di Boris Behncke), b) La base del vulcano approfondita di circa 2.000 metri sotto il livello del mare. c) Resti del vulcano più antico, lo Strombolicchio.

Stromboli è l'ultima fra le isole Eolie ad essere emersa dal mare. La sua nascita è stata preceduta da quella dello Strombolicchio (fig. 3), un piccolo vulcano del quale attualmente si individua soltanto la lava consolidatasi nel condotto eruttivo, essendo stato il cono vulcanico completamente demolito dal mare.

Per quel che concerne l'edificio vulcanico dello Stromboli, sappiamo che è uno dei pochi vulcani sulla terra in attività pressoché continua, che si eleva per oltre 900 metri sul livello del mare (Fig. 3a). Svetta in realtà su una base che si approfondisce di circa 2.000 metri sotto il livello del mare (Fig. 3b).

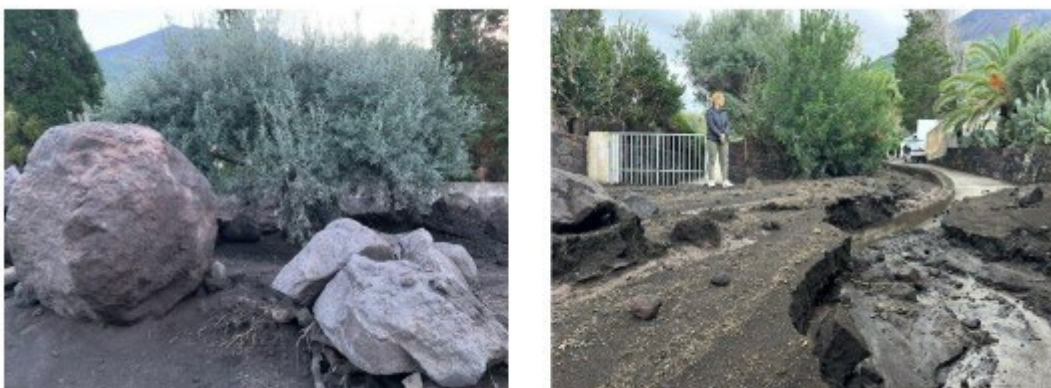
Fig. 6 - blocchi di grande pezzatura trasportati a valle dalle acque meteoriche

di vegetazione, con frane nella zona di Stromboli che hanno trasportato fango, arbusti, detriti, rocce e massi anche nell'ordine di una tonnellata, insieme ad altri materiali presenti negli alvei dei fiumi, nel centro abitato (Fig. 6). Gli effetti sono stati strade completamente invase da fango e detriti fino ad altezze di m. 1,70, demolizione di muretti e danni alle case alcune invase da fango e materiali fino ad altezze di m. 1,60.

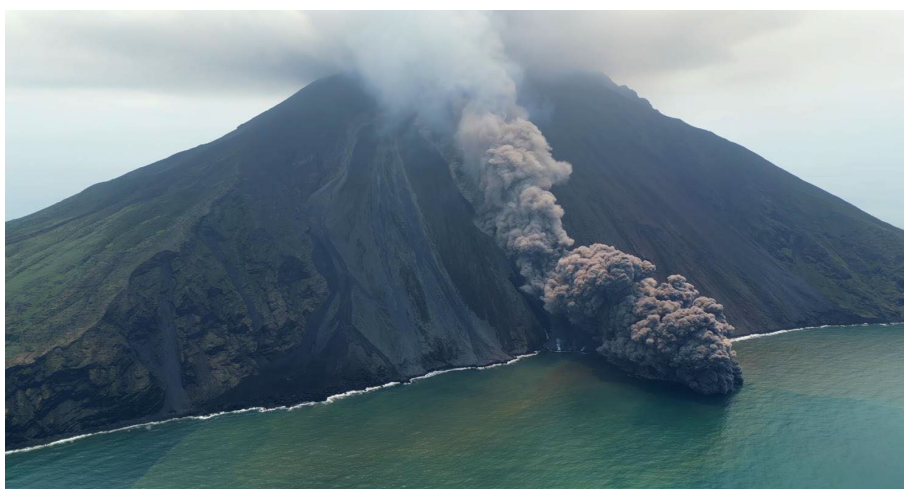
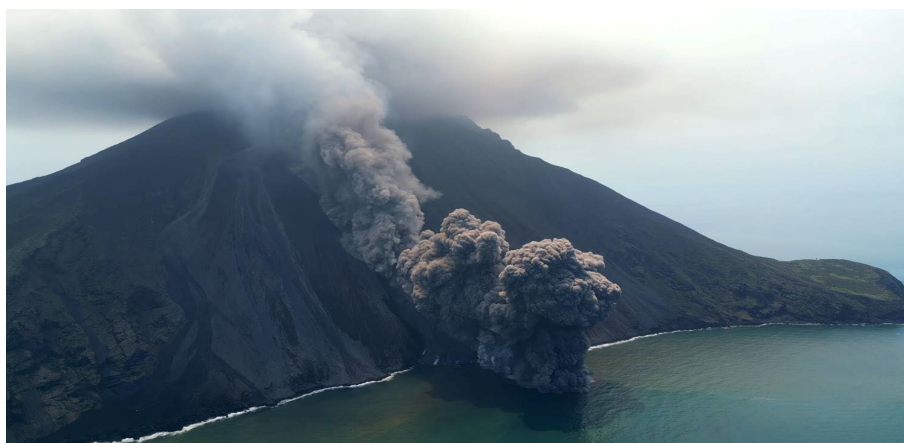
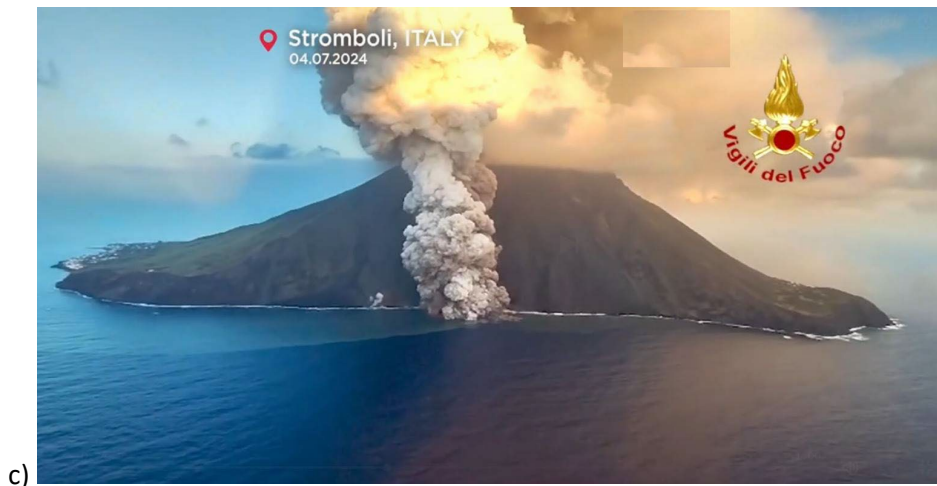
Fig. 7 – Stromboli, il flusso piroclastico scende lungo la Sciarra del Fuoco (Fig.7-a,b) e impattando con il mare produce una nube bianco-ocra di vapore acqueo salino e ceneri fini che risale a ricoprire l'intera montagna (Fig.7-c). Video ripreso dal drone (*Rai News.it e Vigili del Fuoco*).

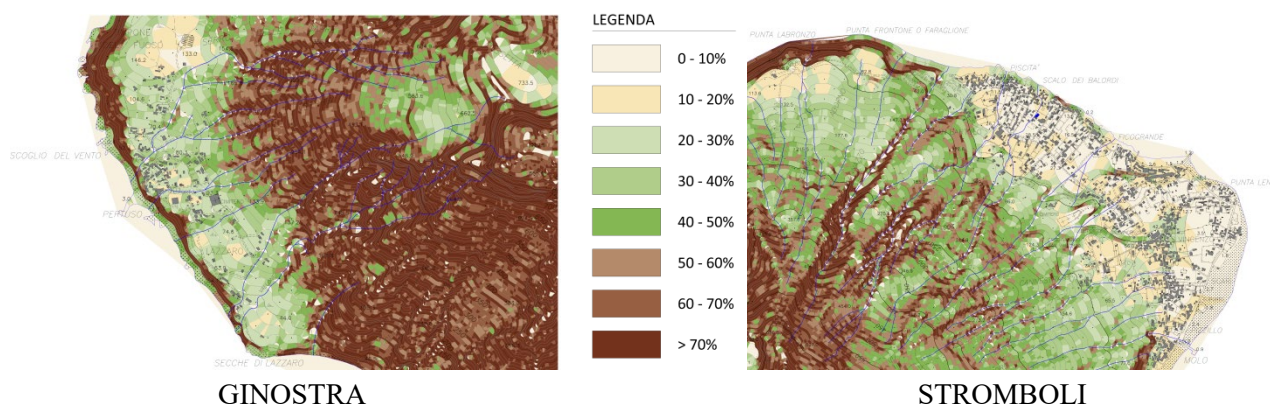
Fig. 9 – Stralci della carta clivometrica dell'Isola di Stromboli in scala 1:10.000

- Gli abitati di Stromboli e Ginostra sorgono alla base dei versanti del vulcano rispettivamente a NE-E e W, rispettivamente ubicate su aree con pendenze comprese negli intervalli 0-20 % per Stromboli, edificata su conoidi deltizie che degradano a mare formando piccole spiagge, e 0-40 % per Ginostra, caratterizzata da alte falesie su una esigua lingua di spiaggia (Fig. 9).

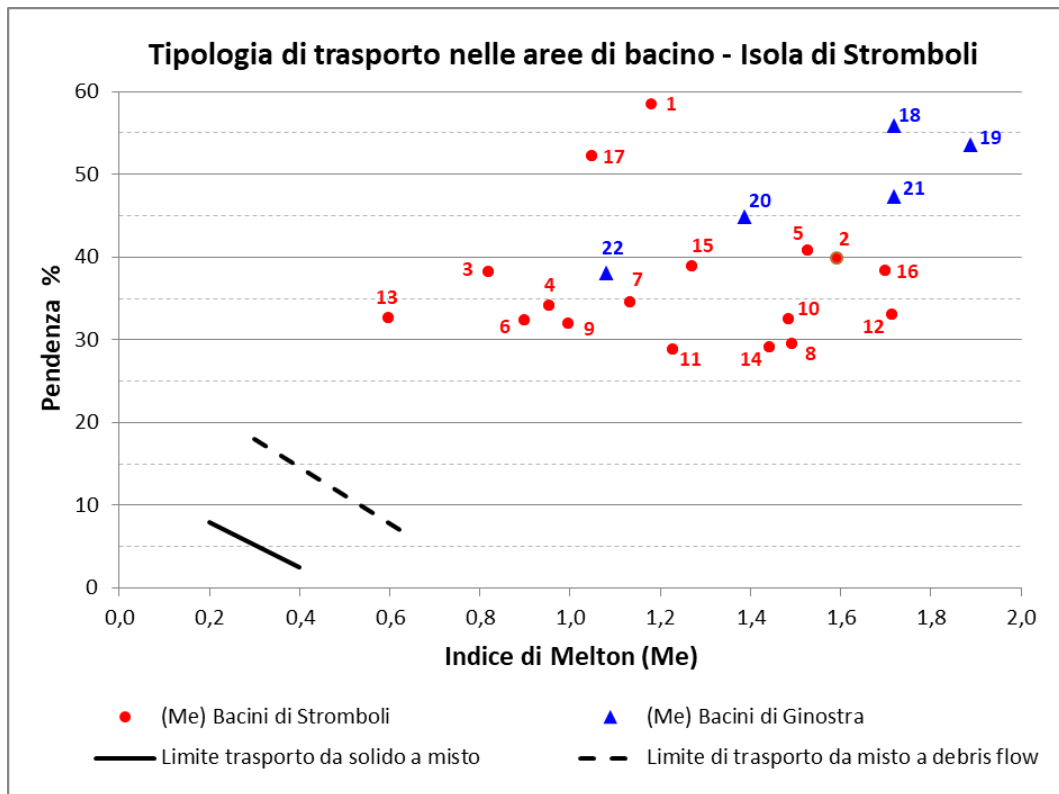
Fig. 11 - Grafico di correlazione tra Pendenza e Numero di Melton, indicativo per la caratterizzazione della tipologia di trasporto e deposito in alveo.

Dove  $H_{max}$  è l'altitudine massima nel bacino (m),  $H_{min}$  è l'altitudine minima nel bacino, corrispondente alla quota dell'apice del conoide (m) e A è l'area del bacino (km<sup>2</sup>).

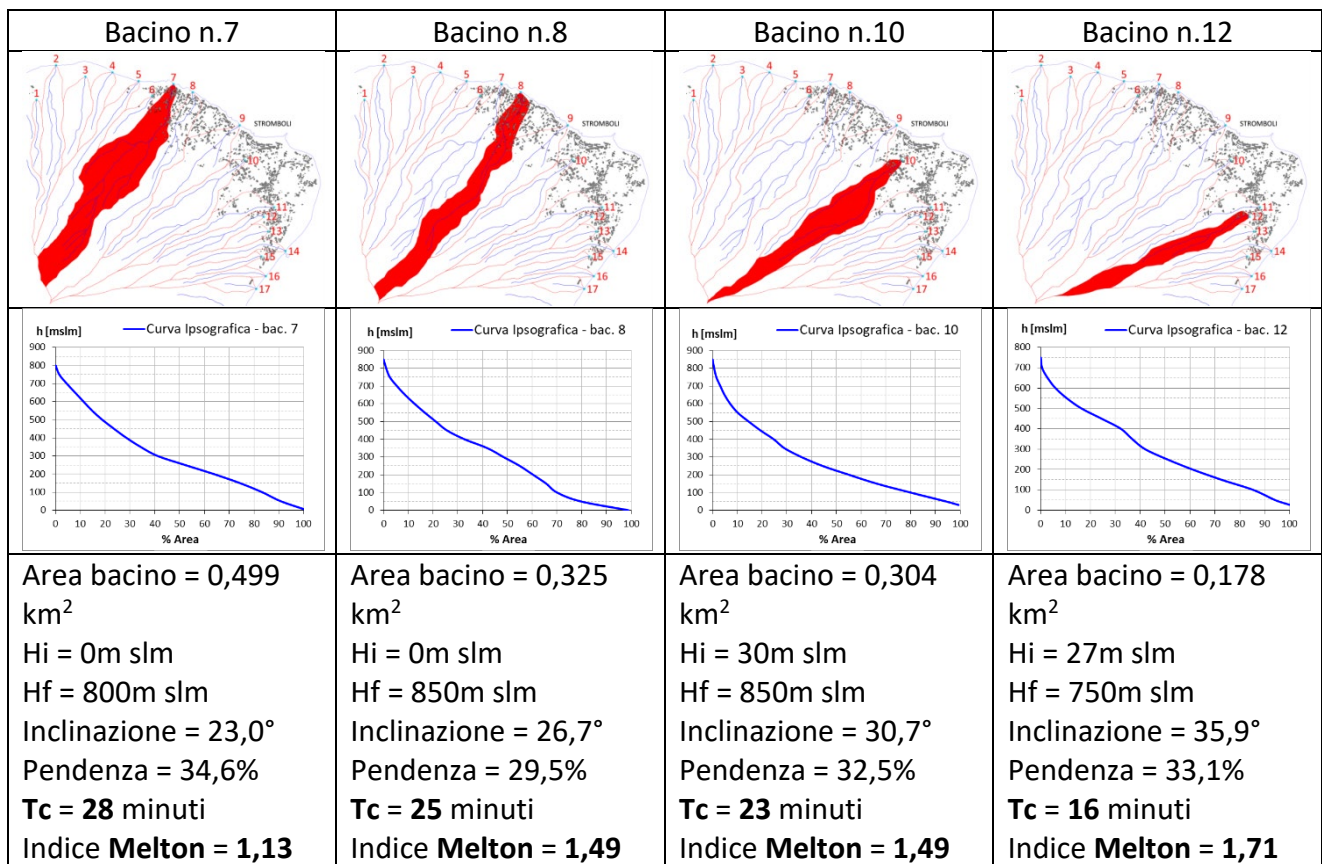
Fig. 12 - Studio morfometrico dei bacini idrografici esondati a monte dell'abitato di Stromboli

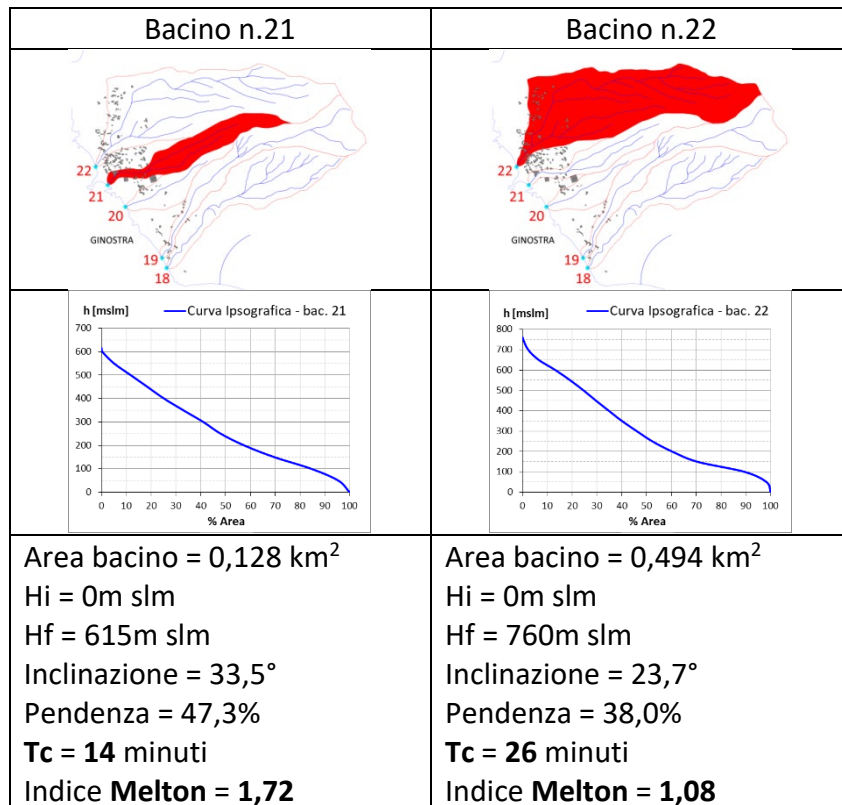
Fig. 13 - Studio morfometrico dei bacini idrografici esondati a monte dell'abitato di Ginostra

I bacini a monte di Ginostra con problematiche idrauliche con maggiore impatto sull'antropico sono il numero 21 e 22 (Fig. 13).

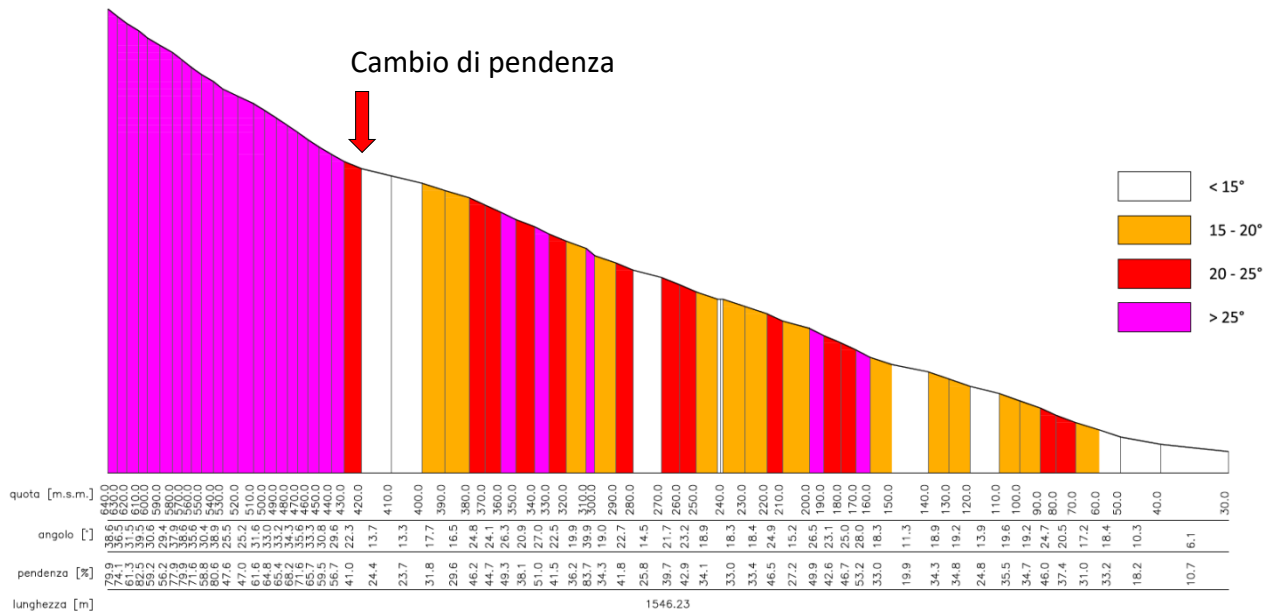
Fig. 16 - Profilo reale dell'alveo San Bartolo su base topografica in scala 1:10.000, con fasce di pendenza

L'estensione dell'intervento (1) lungo l'alveo e le modalità esecutive debbono essere oggetto di valutazione locale mediante sopralluoghi e su una base topografica di maggior dettaglio.

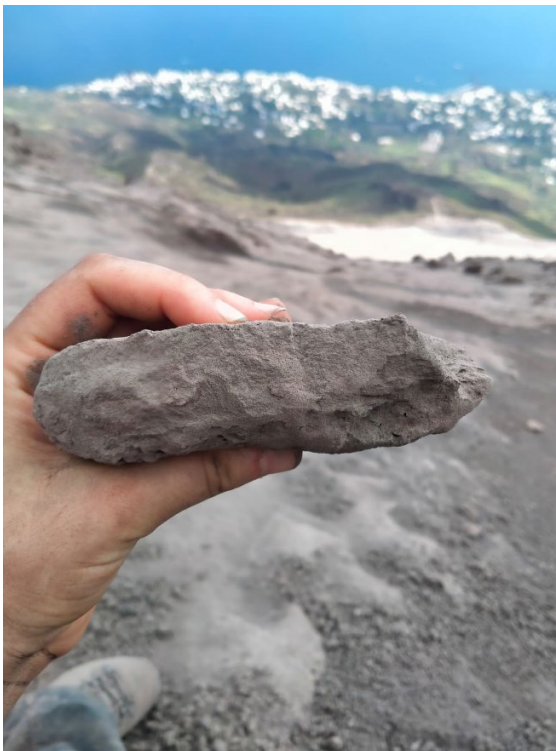
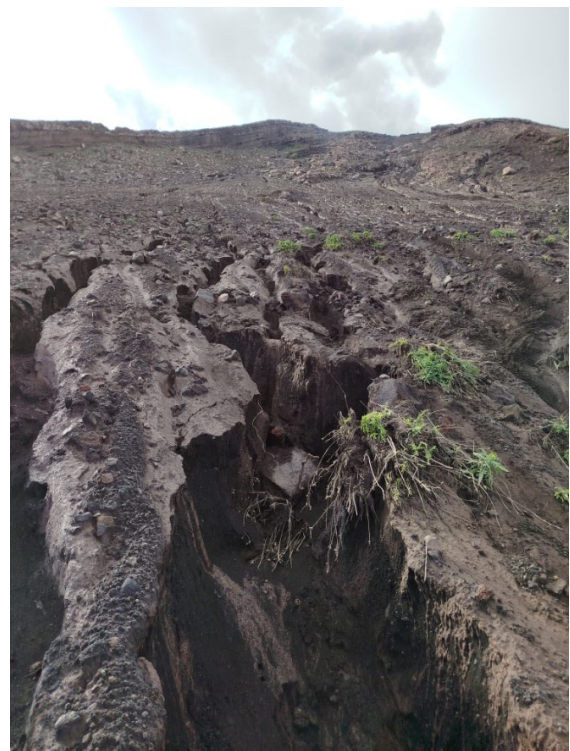
Una prima indagine meccanica su un campione di lastra di cenere solidificata proveniente dai depositi del Luglio 2024 su montagna Russo alla quota di circa +400 m s.l.m., è stata svolta il 29.11.2024 nel Laboratorio del Dipartimento di Strutture per l’Ingegneria e l’Architettura dell’Università di Napoli Federico II-Italia, e ha permesso di determinare densità apparente di valore  $r = 1498 \text{ daN/m}^3$ , resistenza a compressione con valore dell’ordine dei 2-3 daN/cm<sup>q.</sup>, e modulo di Young medio del materiale solidificato di valore 16,22 daNcm<sup>2</sup>.

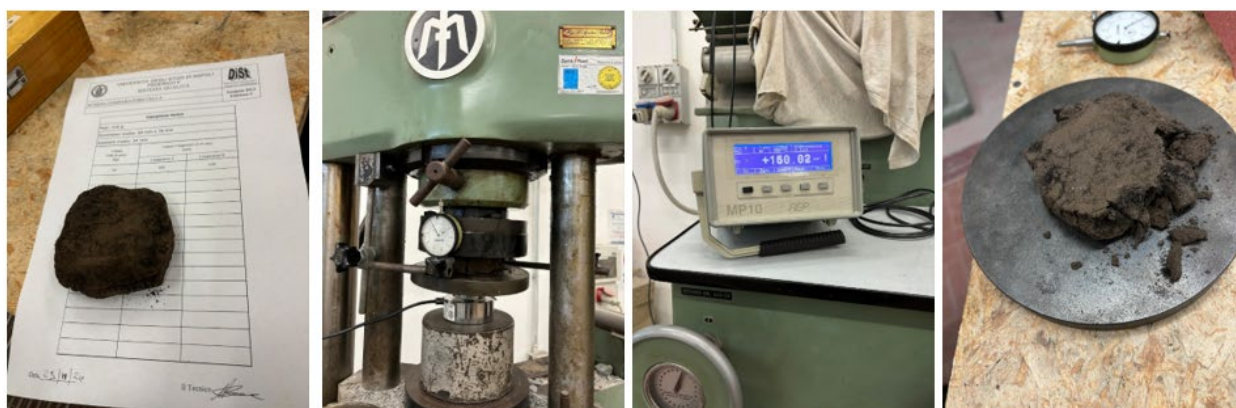
Questi prodotti, che provengono da un processo di "solidificazione" delle ceneri che sono costituite da materiale granulare, sono di caratteristiche fisiche ben diverse da quelle delle ceneri sciolte che di norma vengono spostate per spazzamento, si presentano come veri e propri solidi, in quanto mantengono la propria forma e sono duri da scomporre e difficili da asportare anche mediante scavo meccanico; inoltre la loro compattezza li rende impermeabili.

Peraltro, immessi in acqua si sciolgono perdendo la loro forma solida.

In sito, l'azione delle prime piogge ne asporta le parti superficiali, mentre successivi ripetuti eventi pluviometrici li fanno dissolvere.
